Reavaliação do sistema de drenagem urbana com comparação de indicadores de fragilidade

Estudo de caso: área de drenagem do canal auxiliar do rio Criciúma

UNESC – Universidade do Extremo Sul Catarinense

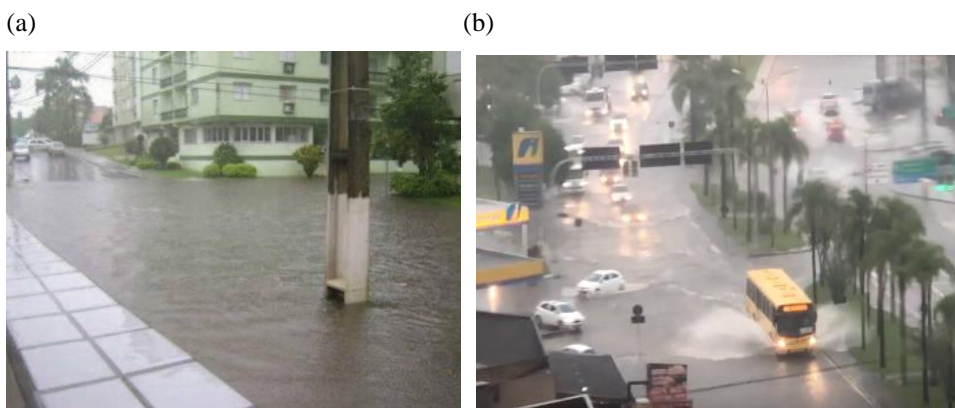
Figura 3. Alagamentos no PE-8: (a) Junção da rua Abílio de Paulo com a rua Dolário dos Santos (Steiner, 2011), (b) Junção da avenida Centenário com a rua Henrique Laje (Engeplus, 2019)

Na junção da rua Abílio de Paulo com a rua Dolário dos Santos ocorre alagamentos devido ao escoamento de água vindo das partes mais altas, pois se trata de um local rebaixado, com bocas de lobo mal projetadas. Já na junção da avenida Centenário com as ruas Henrique Laje e Pedro Beneton, foi observado bocas de lobo entupidas, sendo estas muito próximas ao canal auxiliar, o que demonstra que há falhas na ligação da microdrenagem com o canal. Estes pontos continuam com os mesmos problemas relatados por Steiner (2011).

Os alagamentos se encontram em áreas de movimento intenso de veículos e pedestres, devido a isto, quando ocorrem prejudicam muito a circulação na região. Por se tratar de uma área bem urbanizada, sedimentos e resíduos não afetam a eficiência da drenagem, porém a microdrenagem deste PE é ineficiente, pois existem bocas de lobo entupidas, mal distribuídas e mal dimensionadas.

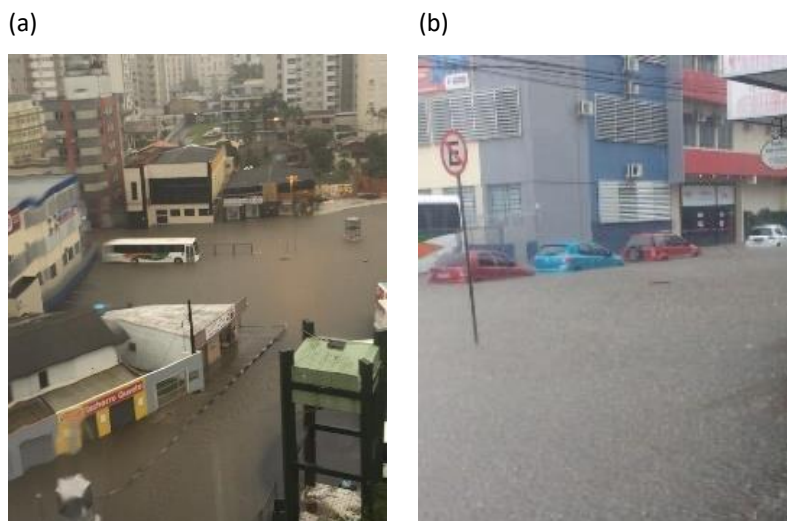
Figura 4. Alagamentos no PE-12: (a) Região da rodoviária (ruas Gonçalves Ledo e Palamede Milioli e avenida Centenário) (Engeplus, 2019), (b) Rua Gonçalves Ledo (Engeplus, 2019).

Segundo IPAT (2018), no alagamento da rua Melvin Jones, bairro Centro, nada foi realizado para melhoramento, ocorrendo inundações em épocas de intensa pluviosidade. O alagamento situado entre a rua Desembargador Pedro Silva e rua Celestino Rovaris, bairro Centro, possui incidência de inundações e nada foi realizado para sanar o problema. O mesmo pode ser dito em 2019.

Os alagamentos se encontram em áreas de movimento intenso de veículos e pedestres, devido a isto, quando ocorrem prejudicam muito a circulação. A falta de planejamento da drenagem é um ponto que chama atenção, principalmente a falta de bocas de lobo, onde a água proveniente das ruas mais altas escorre para a rua Gonçalves Ledo, sem que haja qualquer boca de lobo que impeça que essa água chegue a rua, ou seja, toda a água da região escoar para um único ponto que apresenta microdrenagem ineficiente.

Devido ao intenso movimento da rodoviária, comércio e faculdade, na região, foi observado grande número de resíduos de construção e lixo, o que afeta ainda mais a funcionalidade do sistema que já é crítico.

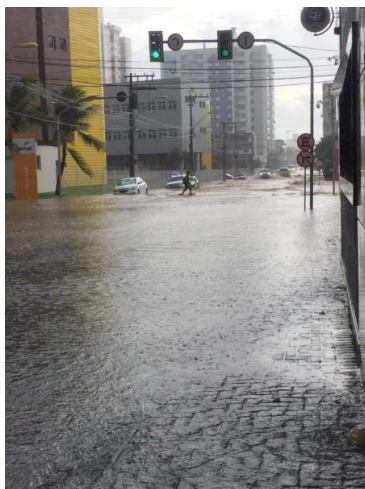
Os alagamentos desse PE ocorrem nas ruas: Araranguá e Eugênio de Bona Castelan, conforme demonstra a Figura 5. Esses alagamentos ocorrem pelo extravasa do rio que neste trecho não é mais canalizado subterraneamente.

Figura 5. Alagamentos no PE-12 na rua Araranguá (Engeplus, 2019)

A região dos alagamentos é um local de intenso movimento de veículos, principalmente na rua Araranguá, por isso a interferência no trânsito de veículos e pessoas é grave. O favorecimento de sedimentos existe, devido as obras presentes nos arredores do canal, o que contribui para o seu assoreamento.

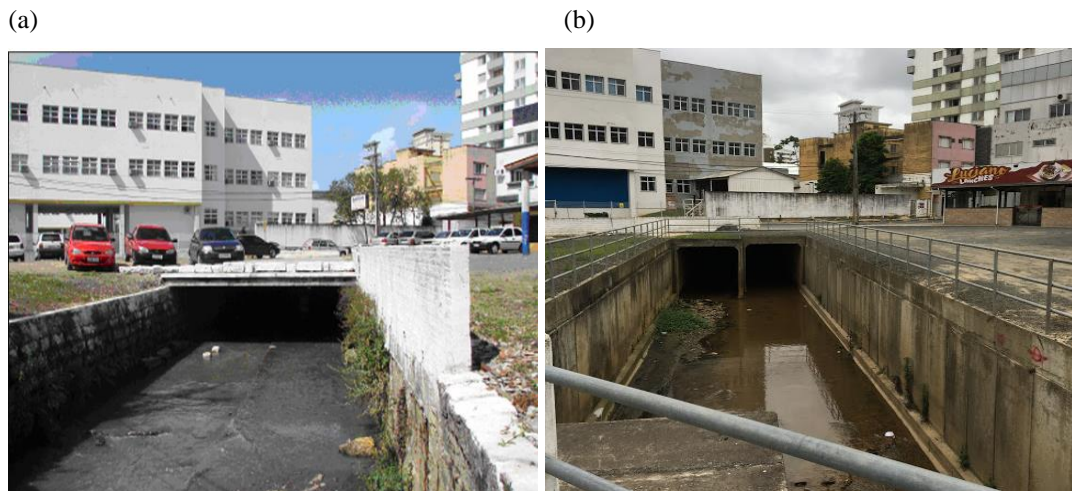
Apesar do favorecimento de sedimentos e resíduos neste ponto ser grande, pode-se observar que o rio se encontra menos assoreado e poluído, conforme demonstra as Figuras 6 e 7.

Figura 6. Comparação da situação do Rio Criciúma: (a) Rio Criciúma em 2009 (Fonte: IPAT, 2009), (b) Rio Criciúma em 2019

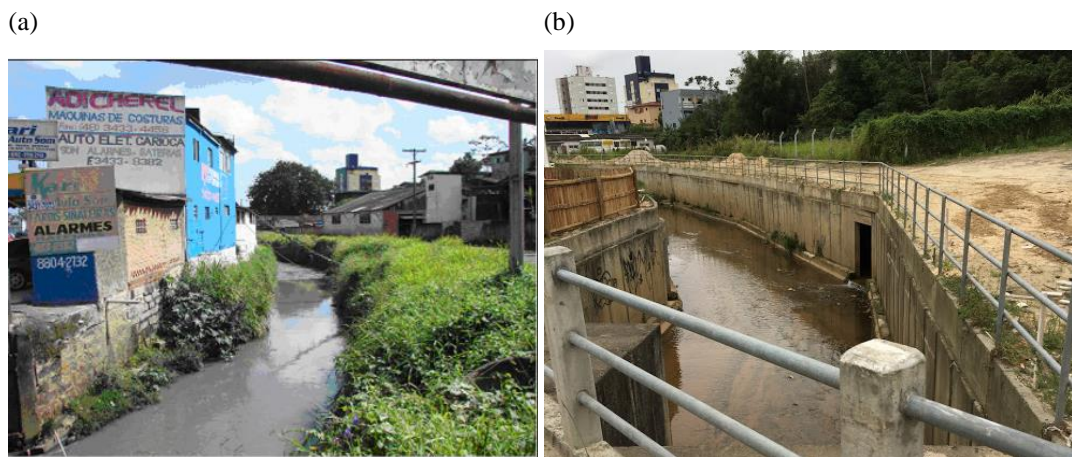
Figura 7. Comparação da situação do Rio Criciúma: (a) Rio Criciúma em 2009 (Fonte: IPAT, 2009), (b) Rio Criciúma em 2019

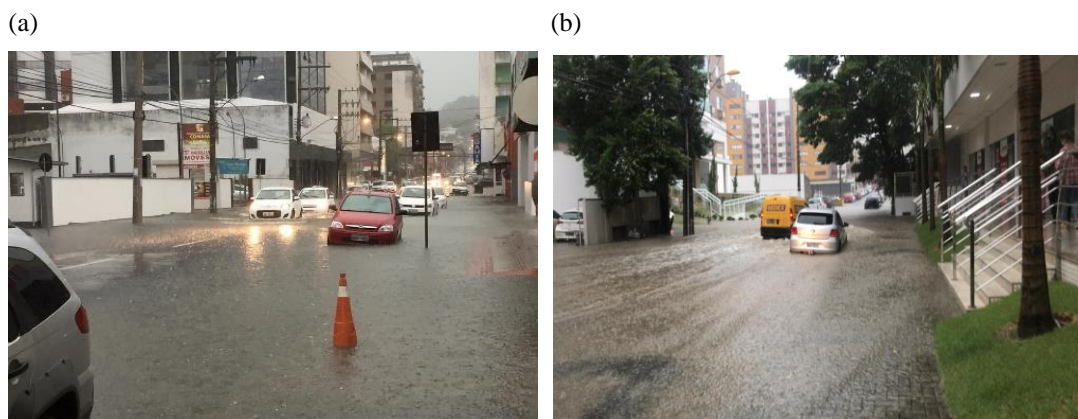
Figura 8. Alagamentos no PE-14: (a) Rua Marechal Deodoro (Engeplus,2019), (b) Rua Princesa Isabel (Engeplus, 2019)

Este PE apresenta vários pontos críticos de alagamentos, pode-se observar que alguns são devido a problemas pontuais na microdrenagem como é o caso da avenida Centenário, já em outros o problema estrutural é mais complexo.

Na região da rua Coronel Marcos Rovaris e na Avenida Rui Barbosa existem incidência de inundações devido a impermeabilização do solo e ao subdimensionamento de microdrenagem, bem como pela característica topográfica (relevo plano), porem estes pontos de alagamento deixaram de ser pontos críticos com a implantação das obras do Canal Auxiliar ao rio Criciúma. (IPAT, 2018).

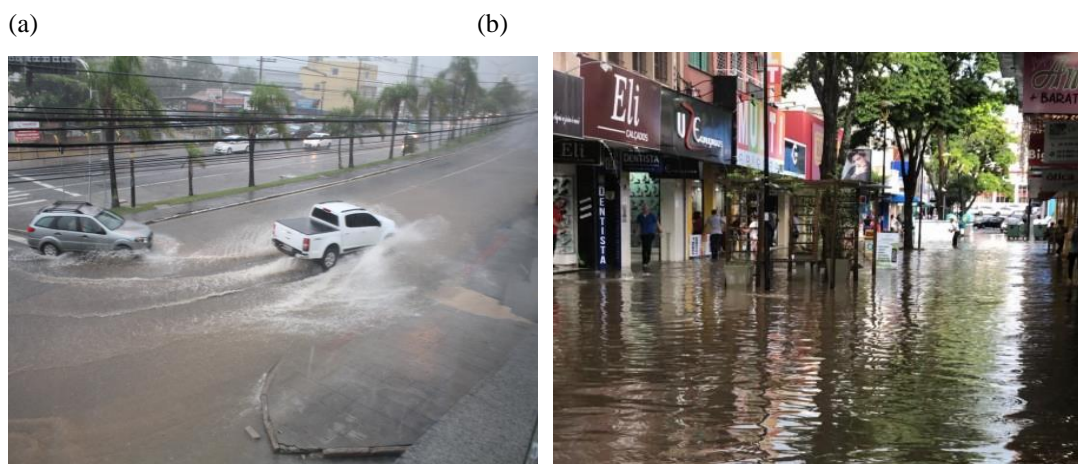
Figura 9. Alagamentos no PE-14: (a) Avenida Centenário (Engeplus,2019), (b) Rua Seis de Janeiro (Engeplus, 2019)

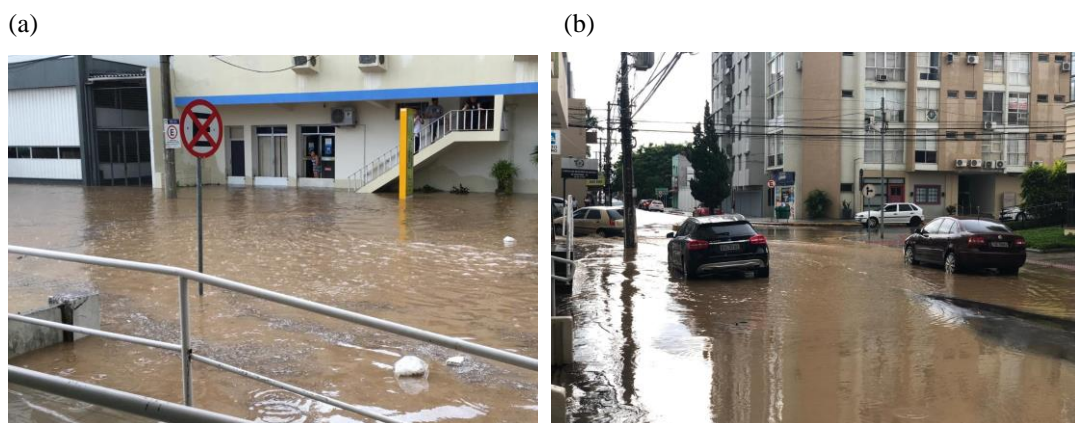
Figura 10. Alagamentos no PE-15: (a) Rua Lauro Muller (4oito, 2019), (b) Rua Marcelo Lodetti (4oito, 2019)

Os alagamentos neste ponto são bem pontuais e ocorrem devido a pequenas falhas na microdrenagem, principalmente pela má distribuição das bocas de lobo. Apesar de pontuais esses alagamentos interferem no deslocamento de veículos e pedestres por se encontrarem em uma área de grande movimentação.

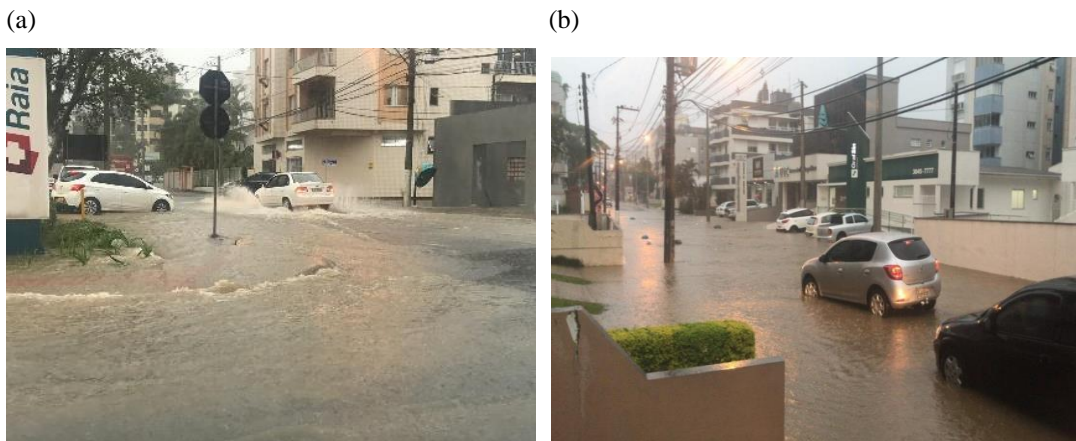
Figura 11. Alagamentos no PE-16: (a) Rua João Cechinel e Itajaí (Engeplus, 2019), (b) Rua João Cechinel (Engeplus, 2019)

No entorno da Praça Maria de Assis Góes, foi diagnosticado que a microdrenagem local está subdimensionada, não comportando as vazões das precipitações pluviométricas intensas, ocorrendo inundações. Os problemas de alagamento ao longo da Rua Humberto de Campos sofrem um incremento devido à contribuição das águas pluviais que vertem do Morro Cechinel através da canalização implantada ao longo da via Guerra Junqueira. (IPAT, 2009).

Algumas obras complementares ao canal auxiliar foram executadas na região, porém os mesmos problemas ainda acontecem, mas de forma menos agressiva.

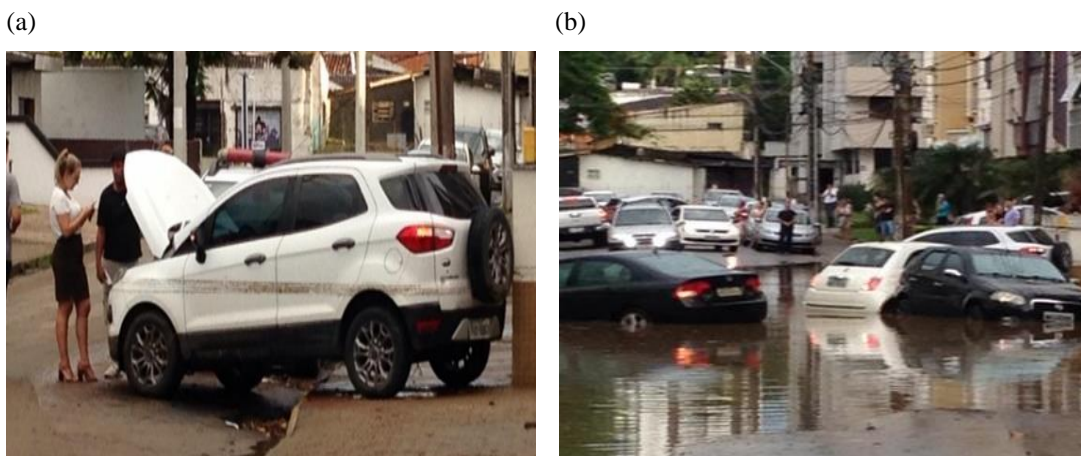
Por se tratar de uma região residencial com declividade acentuada e alto índice de terrenos baldios, elevando a produção de sedimentos, o que contribui ainda mais para agravar os alagamentos. Visto que os alagamentos são intensos e severos na região, quando ocorrem, causam graves complicações no trânsito de pedestres e veículos, gerando muitas vezes prejuízos econômicos para a população afetada, conforme demonstra a Figura 12.

Figura 12. Problemas no deslocamento de veículos e pedestres: (a) Rua Itajaí (Engeplus, 2019), (b) Rua João Cechinel (Engeplus, 2019)

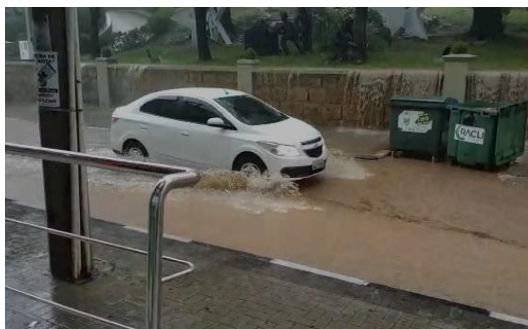
Os alagamentos neste PE eram graves como relatado por IPAT (2009) na Rua Coronel Pedro Benedet pode-se constatar que esta área recebe o escoamento superficial das vias situadas a montante propiciando o acúmulo de água a jusante. O subdimensionamento e a ausência de bocas de lobo são os fatores condicionantes para as formações das inundações em épocas de precipitação pluviométricas intensas.

Porem em 2019, segundo os comerciantes locais, os alagamentos não ocorrem mais neste ponto a água apenas cobre o nível da rua, conforme demonstra a Figura 13. Além disso o escoamento da água ocorre de forma rápida, o que demonstra que as obras do canal auxiliar minimizaram os problemas apresentados.

Figura 13. Acúmulo de água na rua Coronel Pedro Benedet (2019)
